Helstu niðurstöður á rannsóknum á loftgæðum við framkvæmdasvæðið Einholt og Þverholt

Anna Rósa Böðvarsdóttir
Heilbrigðisfulltrúi
Umhverfis- og samgöngusvið Reykjavíkurborgar /
Heilbrigðiseftirlit
Reykjavíkur

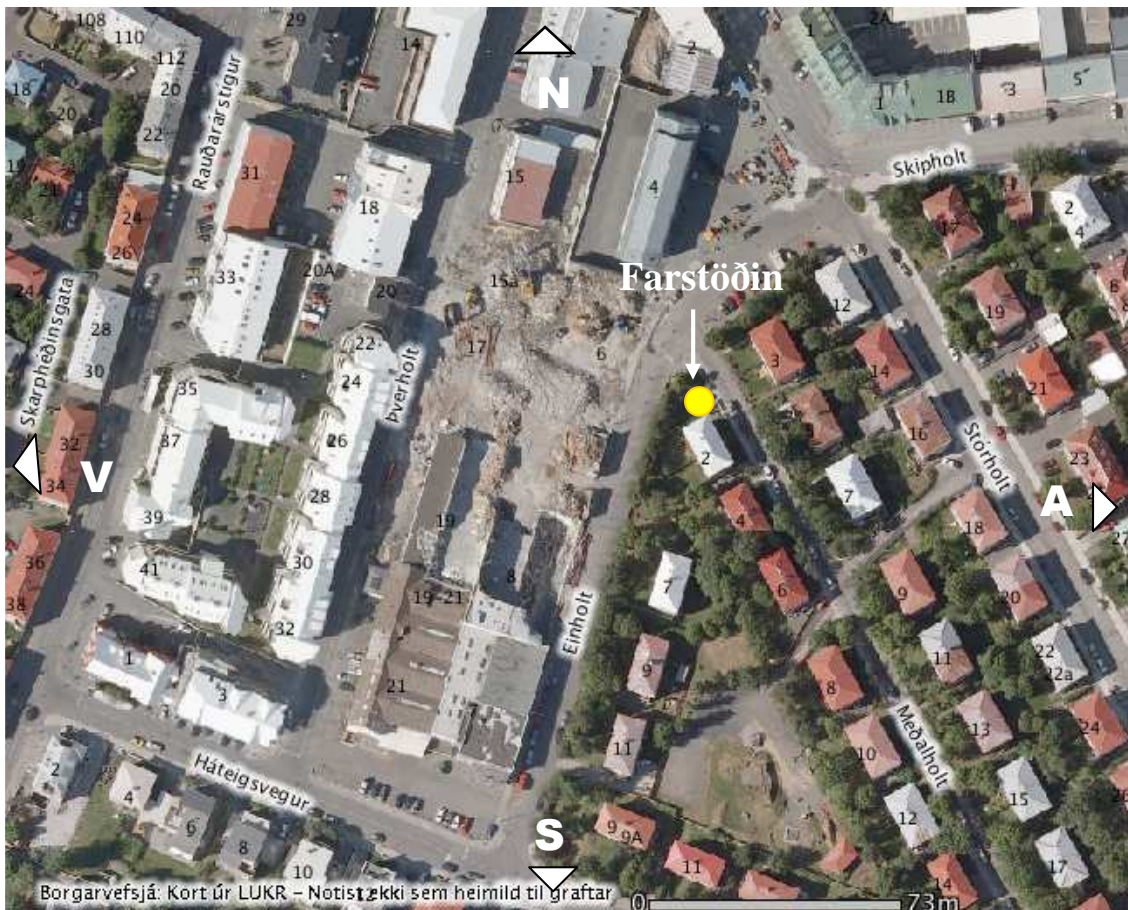
Mynd 1. Staðsetning farstöðvar Umhverfis- og samgöngusviðs (gulur blettur) við framkvæmdasvæðið við Einholt og Þverholt. Á myndinni má einnig sjá áttir.

Á tímabilinu 20. júlí 2007 – 15. ágúst 2007, í samtals 26 daga, voru gerðar mælingar á köfnunarefnisdíoxíð (NO_2) og svifryki (PM10) við framkvæmdasvæðið Einholt og Þverholt (gamalt iðnaðarsvæði), en meðan að mælingar fóru fram stóð niðurrif bygginga yfir (sjá mynd 1). Farstöðin var staðsett í garði við Einholt (sjá mynd 1). Á mælingartímanum voru hús rifin við Þverholt 15 - 17 og Einholt 6 – 10, en í starfleyfi fyrir niðurfir húsa, eru ákvæði um að bleytt sé um leið og hús eru rifin. Auk farstöðvarinnar rekur Umhverfis- og samgöngusvið Reykjavíkurborgar tvær fastar mælistöðvar við Grensásveg og í Fjölskyldu- og húsdýragarðinum². Föstu mælistöðinni við Grensásveg, sem staðsett er stutt frá gatnamótunum við Miklubraut, er ætlað að vakta hæsta styrk mengandi efna sem líklegt er að finnist í Reykjavík og þar sem almenningur er líklegur til að verða fyrir mengun beint eða óbeint. Með hinni mælistöðinni sem staðsett er í Fjölskyldu- og húsdýragarðinum er ætlað að afla gagna um svæði sem eru dæmigerð fyrir loftgæði sem almenningur nýtur.

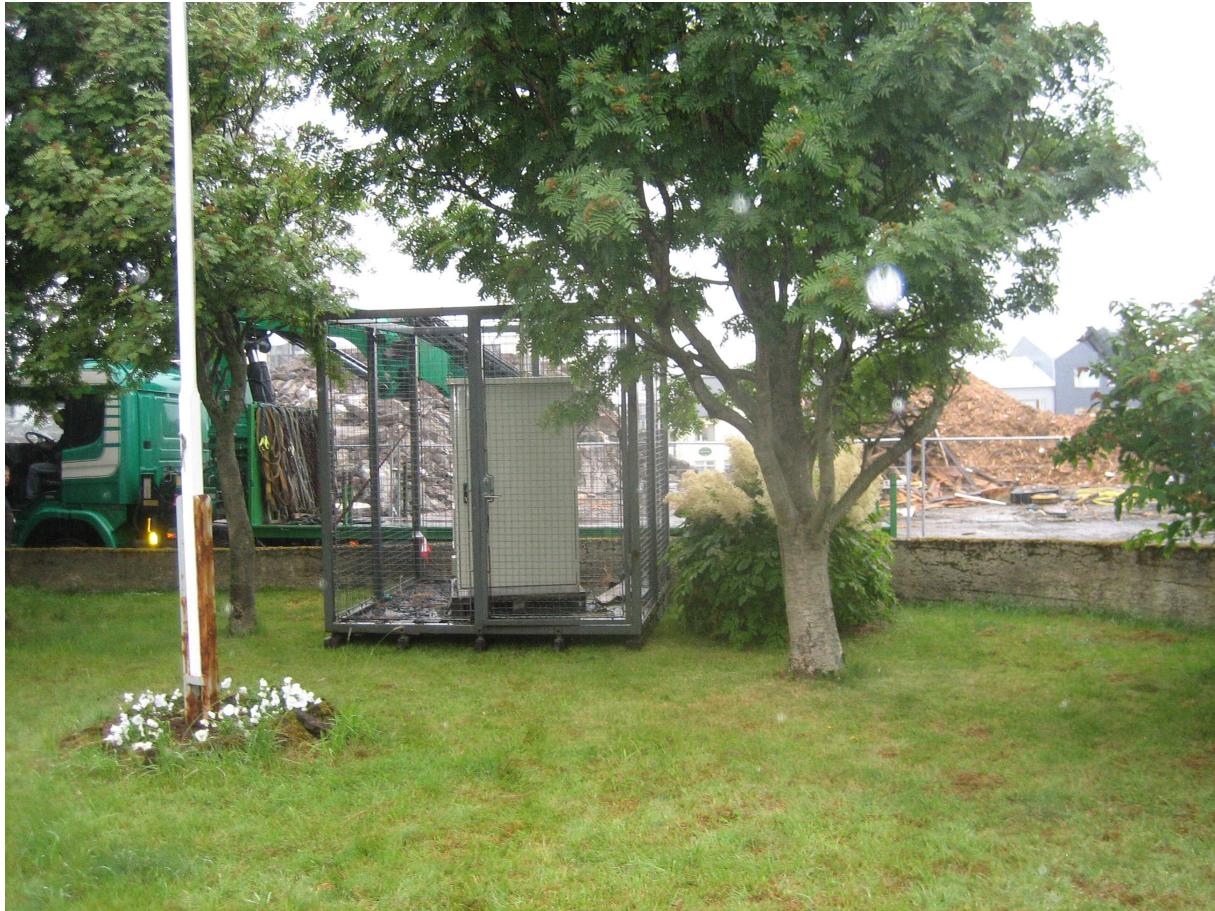
Mynd 2. Farstöðin í garði við Einholt. Á myndinni sést í framkvæmdasvæðið.

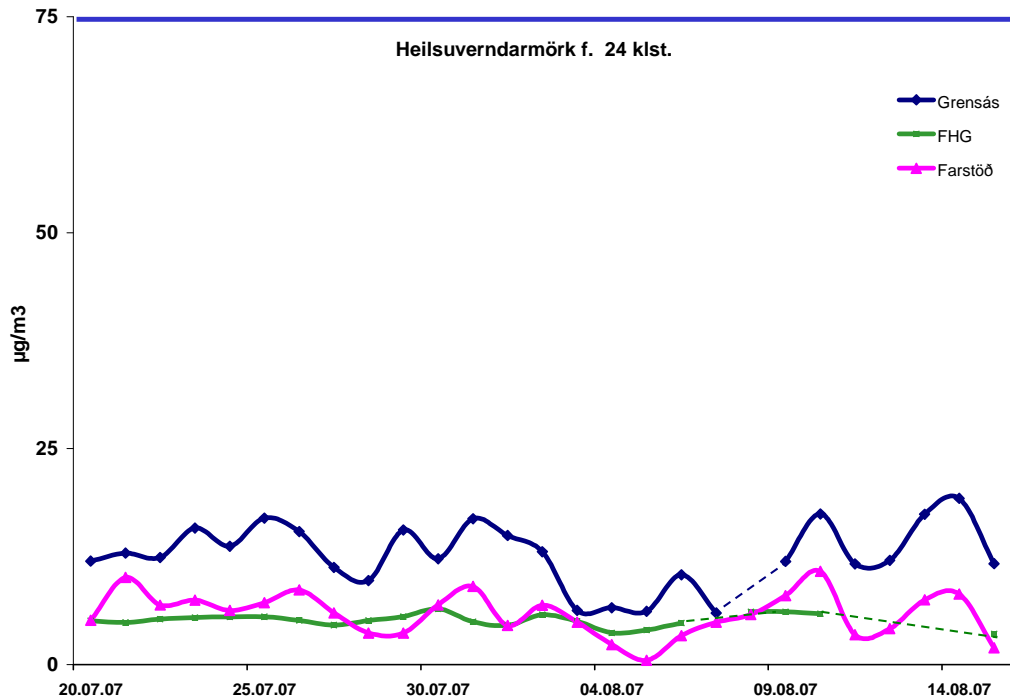
Mynd 3. Sólarhringsmeðaltöl köfnunarefnisdíoxíðs (NO_2) við Grensásveg (blá lína), í Fjölskyldu- og húsdýragarðinum (FHG - græn lína) og við framkvæmdasvæðið Einholt og Þverholt (farstöð - bleik lína).

Styrkur svifryks (PM10) fór þrisvar sinnum yfir sólarhrings-heilsuverndarmörkin, sem eru $50 \mu\text{g}/\text{m}^3$, við framkvæmdasvæðið á Einholti og Þverholti, en mældist aldrei yfir mörkum í föstu mælistöðvunum við Grensásveg og í FHG (sjá mynd 4). Hins vegar fór styrkur NO_2 aldrei yfir sólarhrings-heilsuverndarmörkin í mælistöðvunum þremur og mældist yfirleitt langt undir heilsuverndarmörkunum (sjá mynd 3).
